# Het oude ambacht weer in ere hersteld

In deze artikelenreeks beschrijft *Roofs* de meest bijzondere daken die momenteel worden uitgevoerd. Welk dak wordt het Dak van het Jaar 2015? In dit artikel een beschrijving van de dakrenovatie van het Promenadedek van appartementencomplex Bree in Veldhoven.

## RENOVATIE PROMENADEDEK APPARTEMENTENCOMPLEX BREE TE VELDHOVEN

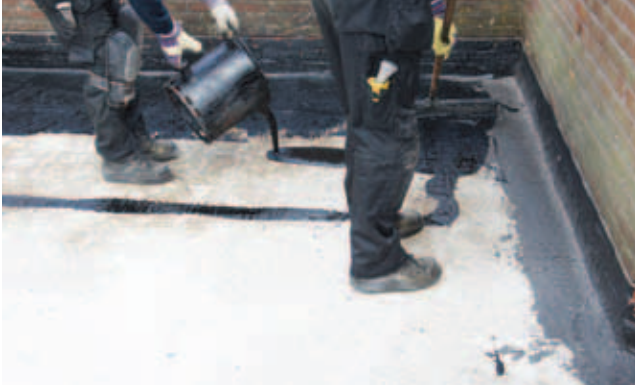
"Dit materiaal brengt het oude ambacht van dakdeken weer terug," vertelt John van Putten van het dakdekkerbedrijf. "Op dit project is de Hydrotech Monolithic Membrane 6125 aangebracht. De verwerking lijkt erg op die van de oude mastiek, maar het betreft een bitumineus materiaal met een EPDM toeslag. Het resultaat is een rubberachtig, elastisch materiaal dat in blokken op de bouwplaats wordt aangeleverd. Op de bouwplaats van verwerking wordt het verhit in een speciaal ontwikkelde ketel en vervolgens als een vloeibare dakbedekking aangebracht. Het materiaal wordt in verschillende lagen aangebracht, te beginnen met een voorsmeerlaag. Tussen de lagen dakbedekking wordt een polyester wapening aangebracht voor extra stevigheid van het systeem. Deze waterdichte lagen worden tenslotte afgewerkt met een protectielaag, eventueel in wortelwerende uitvoering.

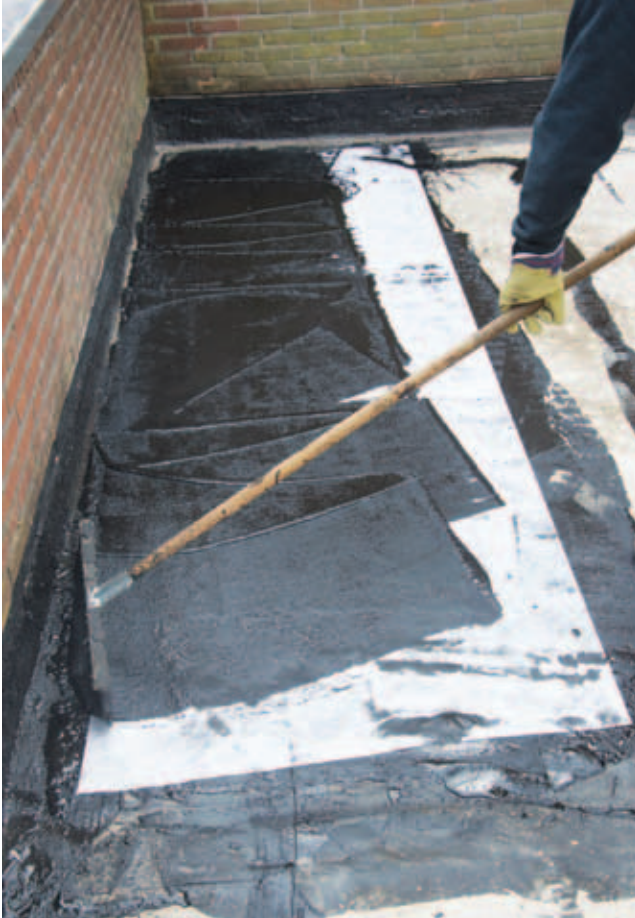
"Sinds we zijn begonnen met isoleren is de wijze van het waterdicht maken van een dak duidelijk veranderd," aldus Van Putten. "Dat had op zich niets te maken met de kwaliteit van de waterdichting: tegenwoordig liggen veel mastiekdaken er nog probleemloos bij. Hydrotech borduurt door op de techniek van de mastiekdaken. Het materiaal is door de combinatie van bitumen en EPDM elastisch. Doordat het in verschillende lagen wordt aangebracht, is het gegarandeerd waterdicht. Door warmte wordt het bovendien iets zachter, waardoor het materiaal, als het ca 90° C is, zelfhelend is: eventuele beschadigingen vloeien weer dicht.
